1.2. Le magasin à poudre du bastion 46.

Situé actuellement dans l'enceinte du C.F.A. (Centre de Formation Agricole) Etienne Olry, propriété de la Région Lorraine, l'édifice est placé à environ trente-cinq mètres en arrière du flanc gauche (Nord-Est) du bastion 46. Il doit sa redécouverte récente au démontage d'une citerne à fuel-oil qui occupait le fond du couloir d'entrée et qui obstruait l'accès au vestibule de la chambre à poudre et aux gaines latérales. La facture architecturale particulièrement soignée de cet ensemble dissimulé au regard du public et son caractère monumental, relayés par quelques articles dans la presse locale parus en juin et juillet 2011, ont conduit à un début de mise en valeur par dégagement partiel du vestibule et des gaines obstruées par de la terre. Les travaux de déblaiement ont été réalisés par des personnels du 516^e Régiment du Train, désormais « unité de tradition » de la garnison, implanté depuis août 1976 au quartier Fabvier de Toul-Ecrouves.

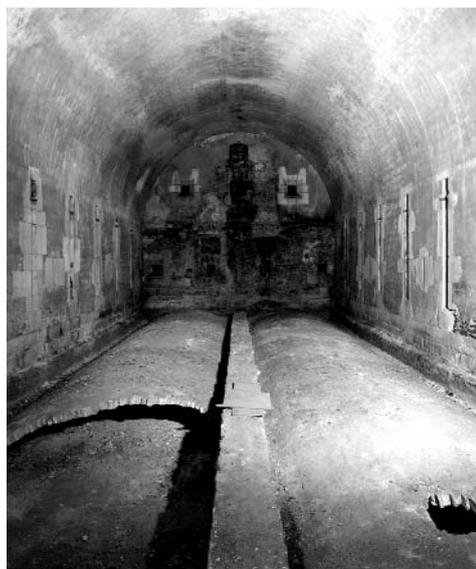
Chambre aux poudres :
vue intérieure, vers l'Est. (©) Région Lorraine, cliché 20115411328. L. Gury

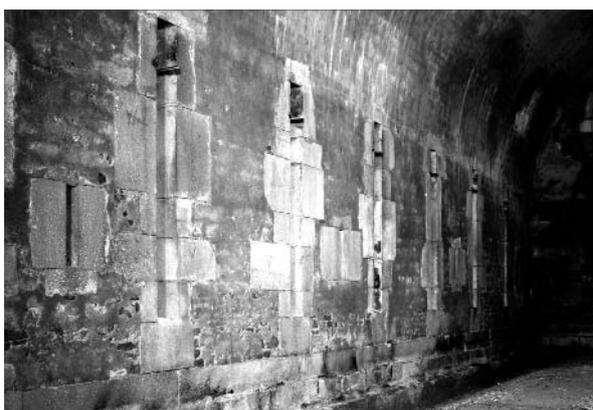
Chambre aux poudres :
vue intérieure, mur nord : réserves verticales pour poteaux supportant solivage et plancher.
(©) Région Lorraine, cliché 20115411330. L. Gury

La chambre aux poudres offrait deux niveaux de stockage. Le plancher et le solivage du registre supérieur reposaient sur vingt poteaux verticaux, disposés à raison de dix par mur, et placés dans des évidements verticaux. Cette disposition, peu courante, nous a été signalée par Régis Berger, comme utilisée dans un des forts de la première ceinture fortifiée de Paris. Elle évite la pénétration des abouts de solives dans les murs, limitant ainsi leur dégradation due à leur humidité résiduelle. L'entrée, sur le mur ouest, était pourvue de deux portes en bois munies, chacune, d'une serrure unique. Il subsiste les trois pentures, en fer forgé, de la porte intérieure.

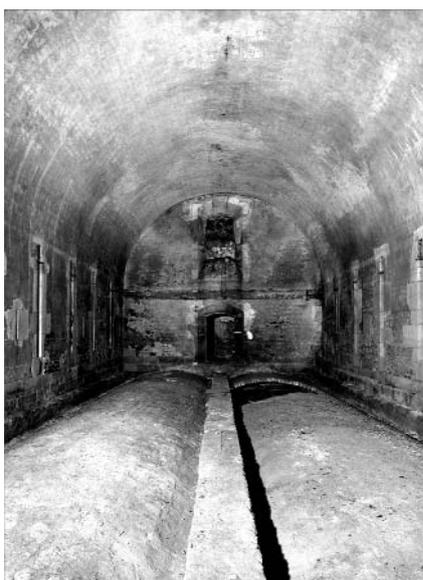
Chambre aux poudres : ➔
vue intérieure vers l'ouest : porte et ouverture d'éclairage et de ventilation du registre supérieur. (©) Région Lorraine, cliché 20115411333. L. Gury

La lumière extérieure pénètre par l'ouverture, à fort angle d'ébrasement intérieur (AA5), du mur ouest, en communication directe avec le puits de lumière et d'aération surmontant le vestibule. Il est vraisemblable que l'ouverture homologue du mur Est (AA5), remplissait le même usage avant terrassement du magasin en 1875. L'éclairage artificiel s'effectuait par l'intermédiaire de sept ouvertures placées sur le mur est, à raison de quatre (A4) pour le registre inférieur et de trois (AA4) pour le registre supérieur. Leur service s'effectuait depuis la chambre aux lampes, voûtée en berceau et pourvue d'un orifice de ventilation, de plan circulaire²⁰, surmonté d'une cheminée arasée et obturée. Une plateforme métallique, formée de fers PN et de tôle, munie d'un escalier sans contremarches, desservait la rangée de lampes du registre supérieur. Fortement corrodé par l'humidité ambiante, cet aménagement semble largement postérieur aux travaux de 1875-1878 ; la maçonnerie du mur Est présente du côté du terrassement extérieur, des évidements disposés régulièrement et semblant avoir reçu les abouts d'un solivage en bois.

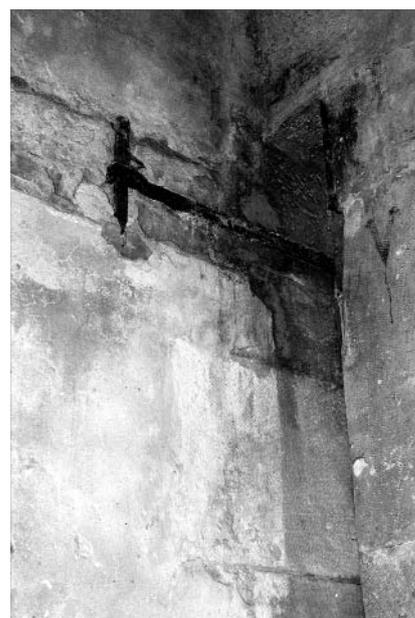
Chambre aux poudres :
vue intérieure à l'intersection du mur Sud, de la voûte et du mur Ouest : ancre et fer de chaînage. (©) Région Lorraine, cliché 20115411335. L. Gury

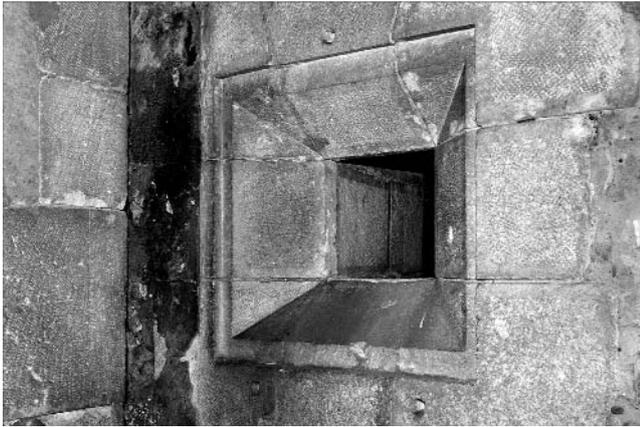
Chambre aux poudres :
vue intérieure, mur Est : ébrasement de niche à lampe.
 (© Région Lorraine, cliché 20115411339. L. Gury

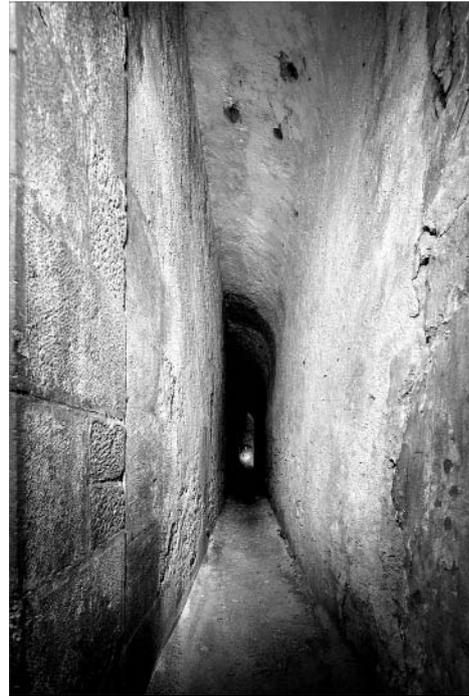
Gaine Sud, vue vers l'Est :
le voûtement. (©) Région Lorraine,
 cliché 20115411344. L. Gury

- établissement des gaines latérales nord et sud par établissement de demi-voûtes reposant sur les piédroits de l'ancien mur d'isolement périphérique et s'appuyant sur les anciens murs goutterots du magasin de 1839.

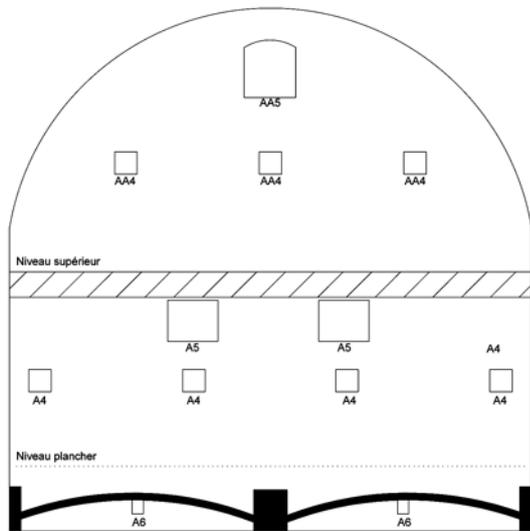
Des. 02 Elévation postérieure de la salle d'entrepôt de la poudre

A4 - AA4 : fenêtres à lampe
 A5 : orifices de ventilation vers cheminées
 AA5 : extérieurs
 A6 : orifices de ventilation

Chambre aux poudres, élévation du mur Est :
fenêtres à lampes (A4-AA4) et événements (A5-AA5-A6).
 (©) Région Lorraine,
 relevé 20115411357. A. Bertrand-Pierron

L'ensemble du dispositif de ventilation est constitué de trois niveaux parcourus par des flux indépendants de manière à éviter la stagnation de l'air humide près des maçonneries et à l'évacuer rapidement vers l'extérieur. Il semble être conçu pour fonctionner de la manière suivante (voir plan et élévations pour la désignation des éléments) :

- Vide voûté en brique : l'air circulait entre les deux orifices (A6) dont chaque vaisseau est pourvu. Son évacuation paraissait s'opérer par des conduits pratiqués à l'intérieur du mur est ; dans cette éventualité, ils sont vraisemblablement communs avec ceux desservant les orifices d'évacuation (A5) du registre inférieur de la chambre aux poudres. Actuellement les deux orifices ouest ne génèrent aucun courant d'air, ce qui indique que l'entrée d'air, certainement située à un niveau inférieur à celui du sol du vide, est obturée. Nous pensons qu'elle s'effectuait depuis un canal d'évacuation des eaux de ruissellement de la poudrière qui rejoignait le canal Vauban. La réalisation d'un rabotage superficiel du sol du vestibule partiellement rapporté, permettrait, par dégagement éventuel d'une trappe de visite ou du canal d'évacuation peut-être lui-même effondré, d'infirmer ou non cette hypothèse.

- Chambre aux poudres : l'air est amené depuis les gaines latérales par dix événements (A2), pratiqués dans les murs latéraux, disposés et aménagés de la même manière que les événements (A3), mais plus dimensionnés en hauteur. Son évacuation s'effectue, sur le mur ouest, par la fenêtre (AA5) qui communique directement avec le puits de lumière du vestibule. La disposition est différente sur le mur est. L'évacuation de l'air du niveau inférieur de stockage s'effectue par deux ouvertures (A5), celle du niveau supérieur par l'ouverture (AA5), placée dans l'axe médian des deux précédentes. Chacune d'elle est associée à un conduit d'évacuation ménagé dans l'épaisseur du mur. Ils débouchaient, sur le sommet terrassé du magasin, par trois cheminées (détruites), de plan rectangulaire et dont les tablettes de couronnement étaient surmontées de châssis à persiennes fixes en bois ou en métal, lui-même couvert d'un petit toit.

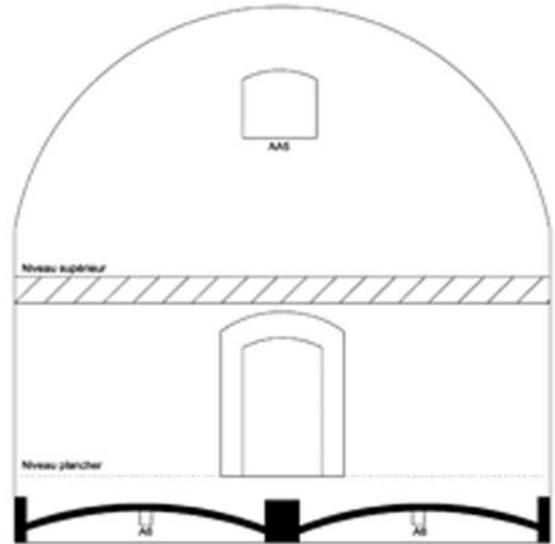
Des. 03 Elévation antérieure de la salle d'entrepôt de la poudre

AA5 : extérieurs
 A6 : orifices de ventilation.

Chambre aux poudres,
élévation du mur Ouest. (©) Région Lorraine,
 relevé 20115411358. A. Bertrand-Pierron

- épaisseur du mur de face, ouest (côté vestibule) : 2 m. (depuis 1878), 1,38 m. (avant 1878)

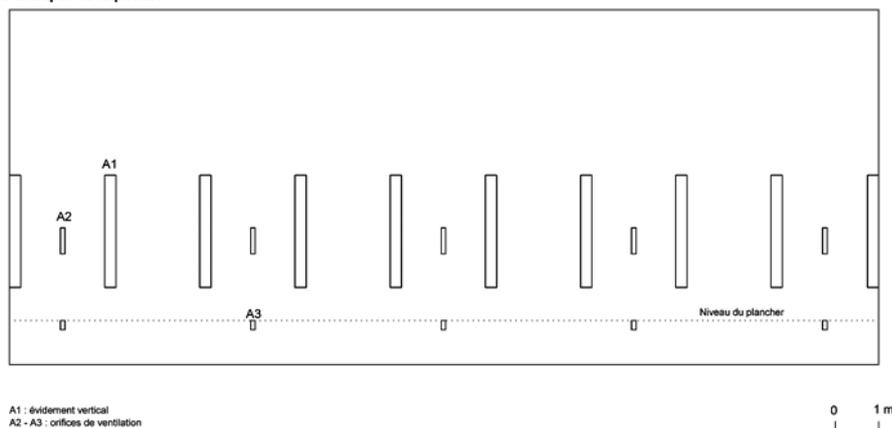
Des. 04 Élévation latérale de la salle d'entrepôt de la poudre

A1 : évidement vertical
A2 - A3 : orifices de ventilation

**Chambre aux poudres,
élévation du mur nord :**
disposition des événements
et évidements verticaux
pour poteaux .
(©) Région Lorraine, relevé
20115411359. A. Bertrand-
Pierron

- Intervalle compris entre l'extrados des voûtes du vide ventilé et le plancher du registre de stockage inférieur : l'air circule, depuis les gaines latérales nord et sud, à travers dix événements (A3) ménagés dans l'épaisseur des murs latéraux, selon un tracé en chicane. Ils sont répartis à raison de cinq par mur, placés en alignement. Cette circulation d'air limite les effets de la condensation en sous face du plancher du registre de stockage inférieur.

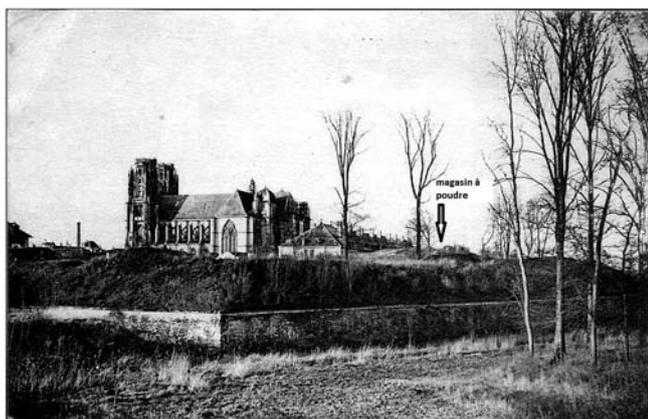
**Le flanc Sud du bastion 46, depuis le sud-sst,
vers 1920-1930, d'après une carte postale : on distingue
le sommet du matelas terrassé. Collection Particulière**

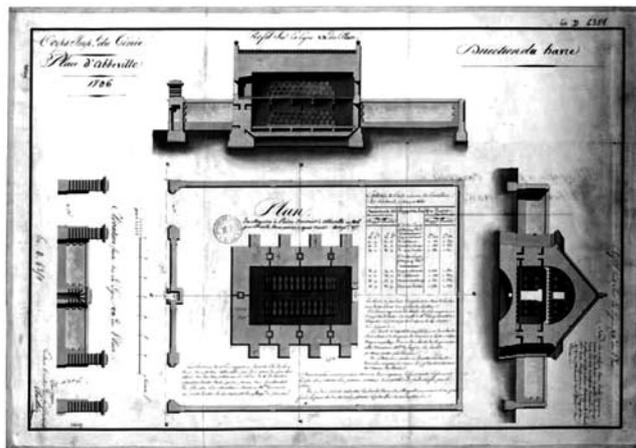
**Le magasin à poudre d'Abbeville (80), plan et
coupe en 1806. On distingue, sur le plan, les événements à chi-
cane identiques à ceux du magasin « V ». (©) B.N.F.**

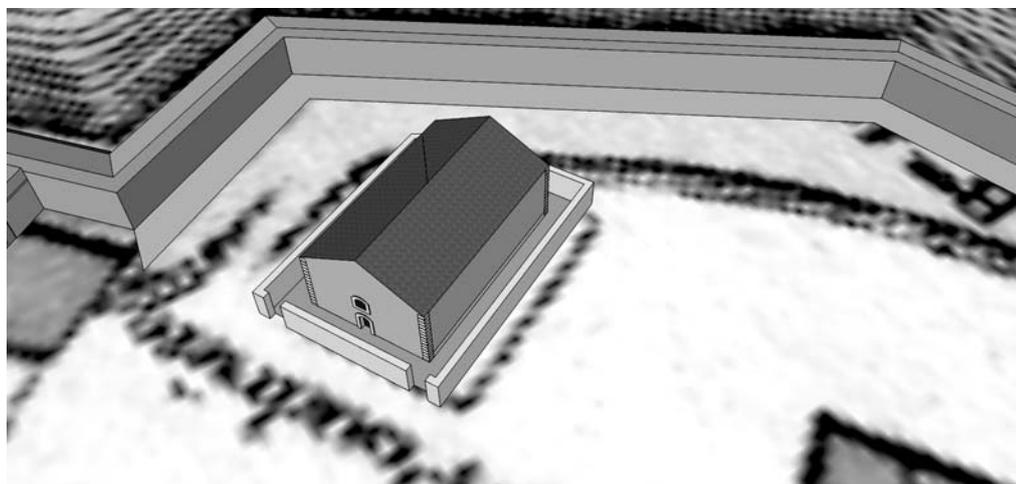
**Reconstitution
numérique du maga-
sin « V » dans
son état de 1833-1839.
(©)Regis Berger**

L'état extérieur du magasin à poudre est celui des années 1875-1878. L'état originel présentait un bâtiment sur plan rectangulaire d'environ 14,50 x 24 mètres, parallèle à l'axe (capital) du bastion 46, mais, comme nous l'avons antérieurement évoqué, décalé vers le nord. Une couverture à deux égouts en tuile, de nature indéterminée, mais très vraisemblablement constituée de tuiles-canal¹⁵ comme la reconstitution visuelle de Régis Berger le fait apparaître, surmontait un matelas de terre recouvrant la voûte maçonnée en plein-cintre. Un mur d'isolement périphérique, percé d'au moins une porte, délimitait le bâtiment. Les dimensions de l'actuelle chambre aux poudres, qui est celle du magasin de 1833-1839, accusent, selon le relevé effectué entre octobre 2011 et février 2012 par le Service Régional d'Inventaire de la Région Lorraine, des dimensions différentes de celles mentionnées en 1839¹⁶, soit 12 x 30 mètres. Si l'on consi-

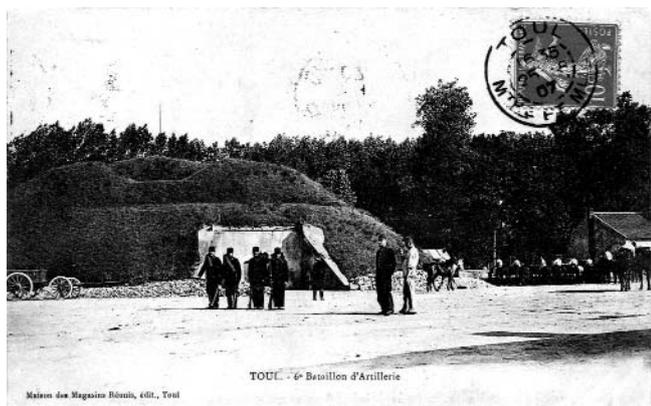
Vue intérieure du bastion 46 :
 entrée ouest et matelas terrassé du magasin, d'après
 une carte postale ancienne, entre 1900 et 1904.
 Collection Particulière

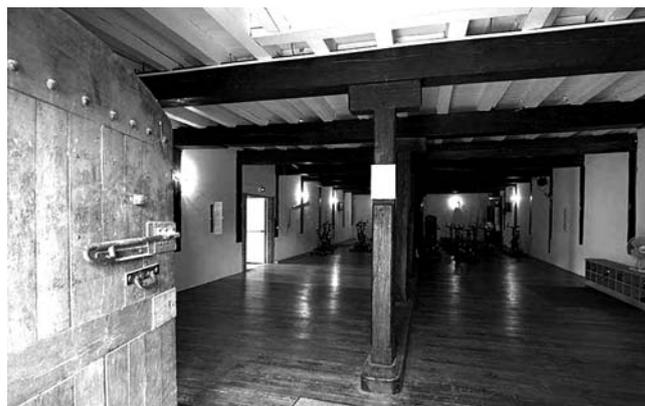
Fort du Kremlin-Bicêtre (94),
 vue intérieure de la poudrière et du plafonnement
 intermédiaire identique à celui, disparu, de Toul.
 (©) E.C.P.A.D.

dans les murs latéraux, utilisés en 1842-1843 au fort du Kremlin-Bicêtre (94) en constitue-t-il un prototype ? Nous ignorons si ce dispositif, certainement abandonné par la suite, a été reproduit dans les nombreux magasins à poudre réalisés dans l'enceinte bastionnée de Paris et les forts de la première ceinture, mais il y a manifestement un lien avec la réalisation toulousaine. Le chef de bataillon Daulnoy, qui succède en 1842 à Nicolas à la chefferie du génie de Toul, entretenait une relation épistolaire ²¹ suivie de nature technique avec le général Dode de la Brunerie (1775-1851), directeur des fortifications de Paris à partir de 1840.

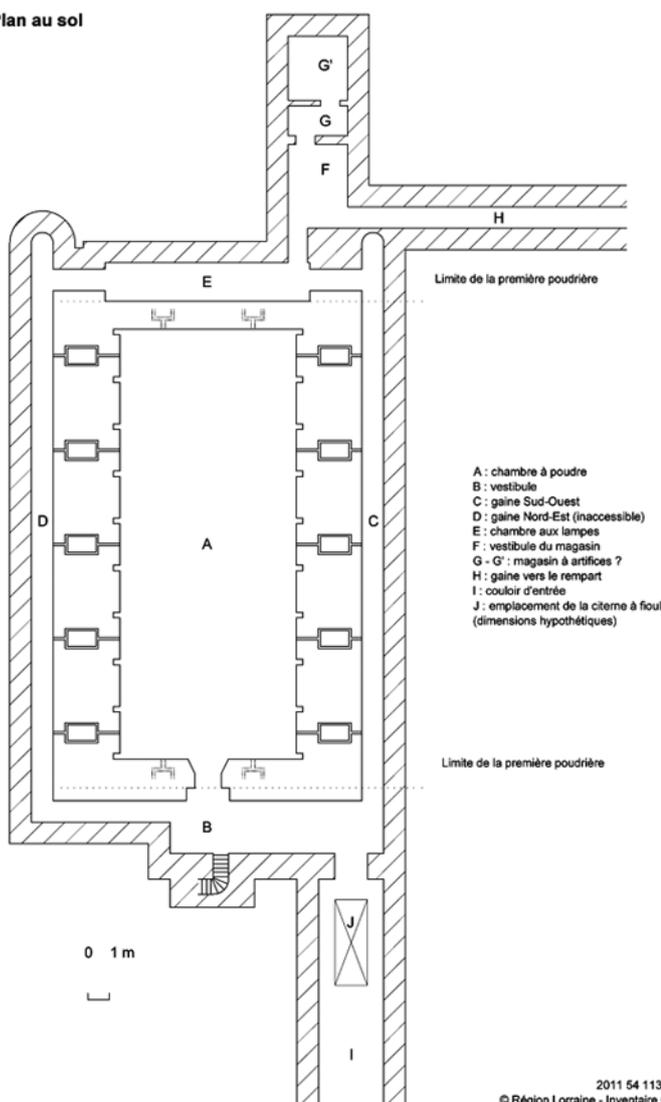
Des. 01 Plan au sol

Plan de la poudrière :
 état actuel avec indication des limites
 de l'ouvrage original (1833-1839).
 (©) Région Lorraine, plan 20115411.
 A. Bertrand-Pierron

La chambre aux poudres est de plan rectangulaire. Ses dimensions sont les suivantes :

- intérieures : 8 x 20 m ; hauteur (entre le sommet du muret médian supportant le solivage du plancher disparu et l'intrados de la voûte) : 7,60 m.

- extérieures : largeur : 14,50 m., longueur : 23,50 m. (depuis 1878), longueur : 22,90 m. (avant 1878).
